# **RAPPORT D'ENQUÊTE FERROVIAIRE**

## **R04T0008**

**DÉRAILLEMENT EN VOIE PRINCIPALE**

**EXPLOITÉ PAR LE CHEMIN DE FER CANADIEN PACIFIQUE  
AU POINT MILLIAIRE 178,20 DE LA SUBDIVISION BELLEVILLE  
À WHITBY (ONTARIO)  
LE 14 JANVIER 2004**

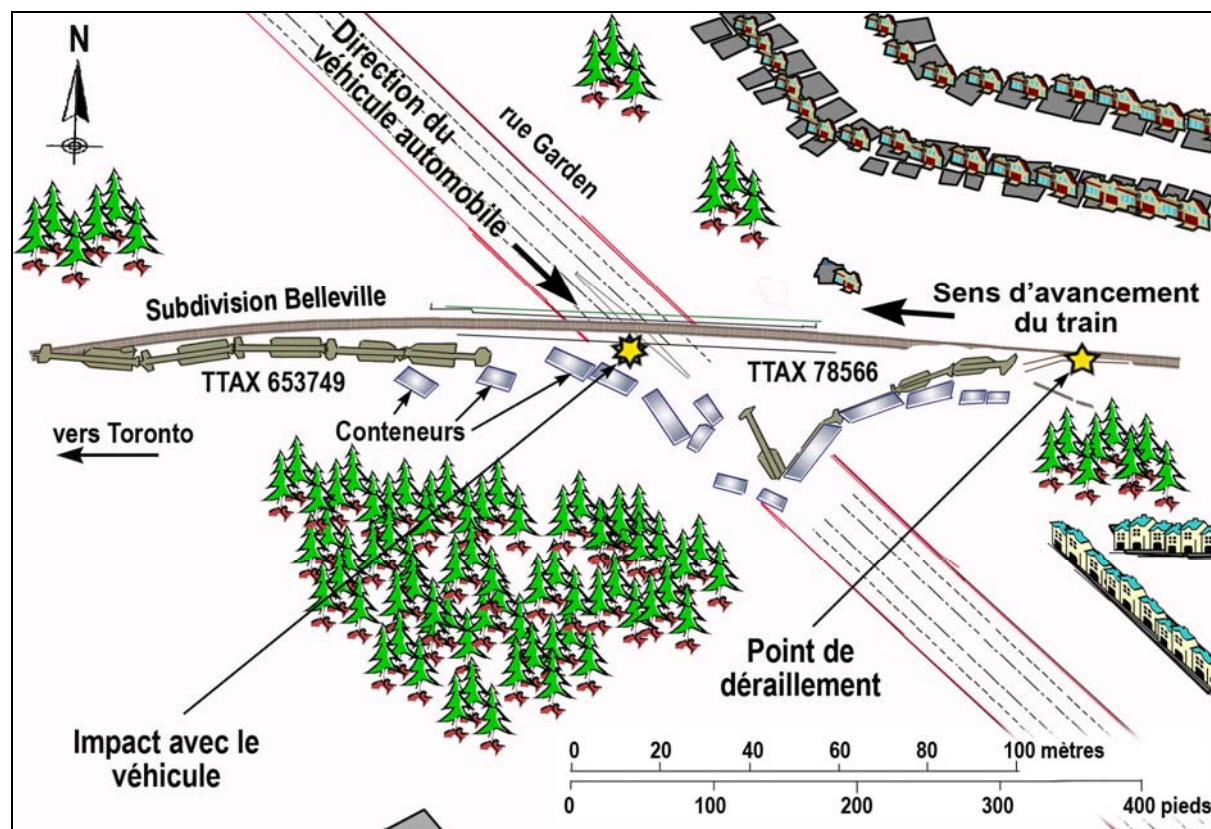
Figure 2. Lieux du déraillement

TTAX 653749 avaient déraillé et avaient perdu leur chargement du côté sud de la voie ferrée. Le dernier wagon, le TTAX 78566, avait aussi déraillé et s'était immobilisé au sud et à l'est du passage supérieur (voir la figure 2).

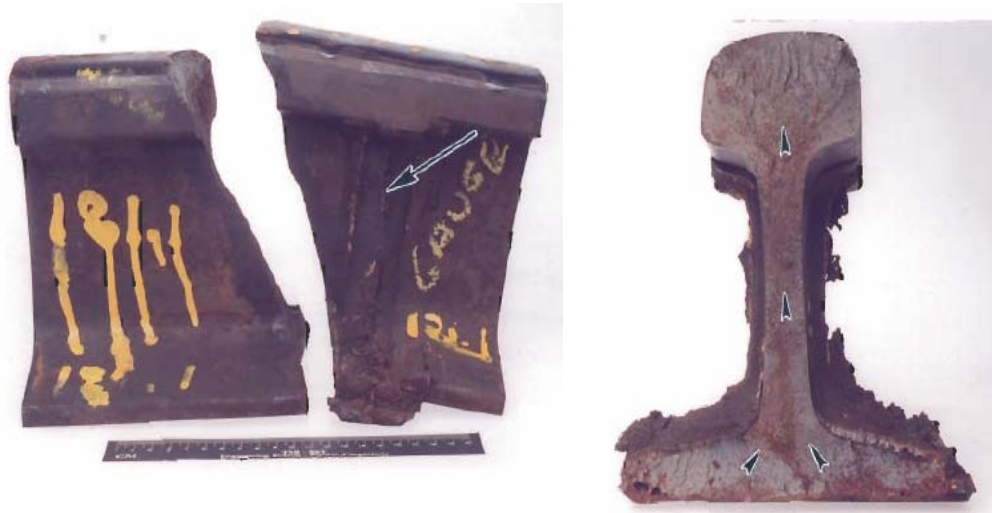
Les fractures des rails du point milliaire 121,10 et du point milliaire 155,80 ont été analysées. L'examen a révélé ce qui suit :

- Les deux fractures étaient récentes et avaient été causées par une surcharge. Elles se sont produites dans des soudures aluminothermiques, la fracture s'étant propagée de bas en haut, soit du patin vers le champignon du rail (voir la photo 1).
- La fracture du point milliaire 121,10 montrait de la porosité du côté intérieur du patin du rail.
- La fracture du point milliaire 155,80 montrait de la porosité et de grandes inclusions de laitier au centre du patin.
- On n'a pas trouvé de précriques ou de signes de rupture progressive dans l'une ou l'autre des fractures.

**Photo 1.** Rail brisé provenant du point milliaire 121,10. Dans l'image de gauche, la flèche montre l'emplacement de la soudure aluminothermique. Les flèches de l'image de droite montrent la progression de la fracture en pointe.

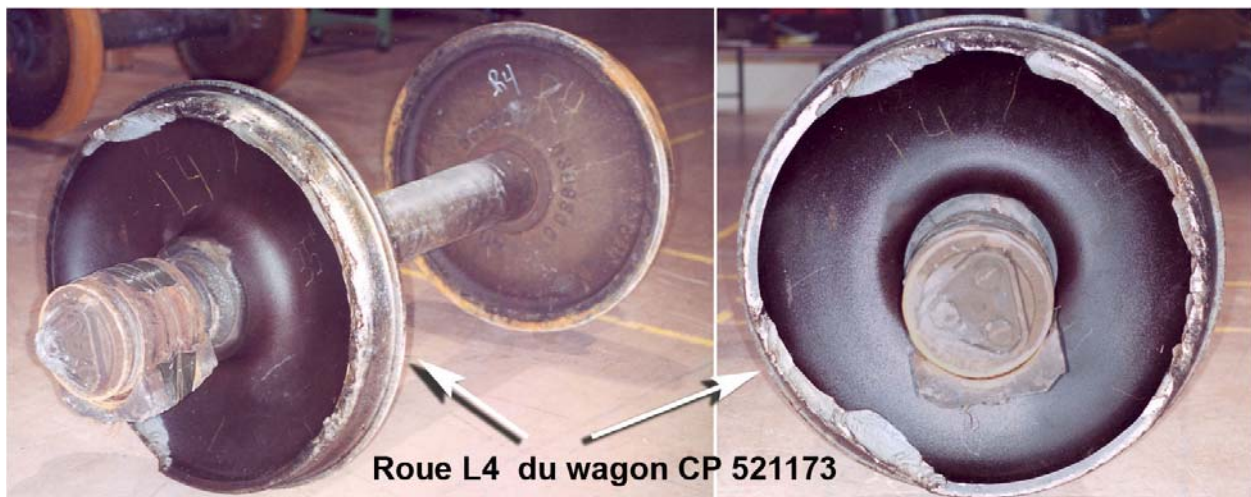
L'examen de l'essieu monté (voir la photo 2) a confirmé que les roues étaient des roues Abex Southern Corporation (Southern) monobloc de classe « C » à voile courbe, qui avaient été coulées d'après le modèle CH 36. Les roues de type CH 36 sont des roues dites « non reprofilables » qui équipent normalement des wagons de marchandises d'une capacité de 100 tonnes. La roue qui s'est brisée (position L4) avait été fabriquée en mars 1988 par ABC Rail (anciennement Abex Southern Corporation), à Calera (Alabama), aux États-Unis (code SO). La roue avait été montée en juin 1988, et les roulements avaient été remis à neuf en octobre 1999. L'essieu monté a été installé sous le wagon CP 521173 en novembre 1999.

**Photo 2.** Roue brisée du wagon CP 521173

- La rupture de la roue L4 a résulté de la propagation d'une fissure de fatigue sous-jacente par suite d'une surcharge.
- Les roues L4 et R4 étaient conformes aux spécifications concernant l'épaisseur minimale de la table de roulement.

- On considère que la porosité et une fissuration induite par l'hydrogène ont été les causes premières de la fissuration sous-jacente de la roue défectueuse, attribuable à la fatigue.

- La macroanalyse a révélé la présence d'inclusions microstructurales, qui indiquent qu'une quantité appréciable d'hydrogène gazeux a été piégée dans le matériau de la roue pendant la fabrication.

L'analyse en laboratoire a révélé que la rupture de la roue a résulté d'un défaut de fabrication qui a pris son origine dans la table de roulement et s'est propagé le long de la limite sous-jacente séparant la surface écrouie et l'intérieur de la table de roulement de la jante. Le défaut de fabrication a entraîné la microfissuration de la jante<sup>40</sup> et, partant, la défaillance progressive de la roue.

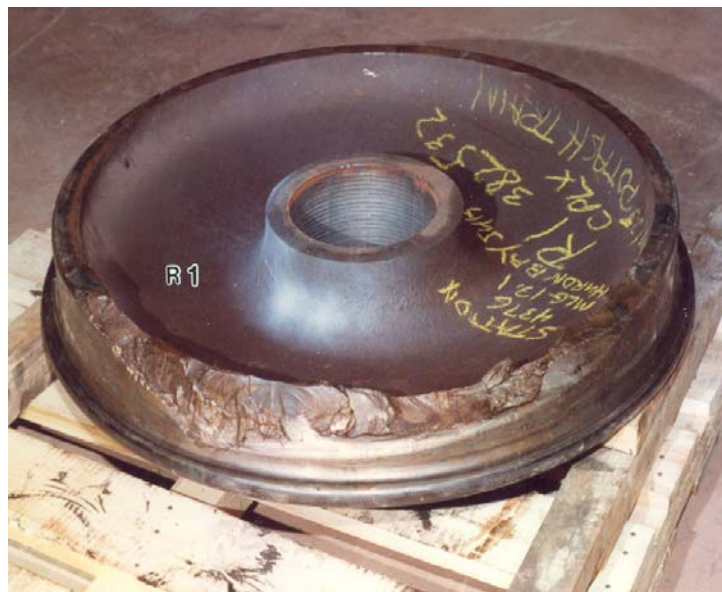
**Photo 3.** Roue R1 brisée du wagon CPLX 382532

- La fracture affectant la roue (voir la photo 3) avait l'aspect typique d'une « microfissuration de la jante » (*shattered rim*), qui est décrite à la règle 41 du *Field Manual of the AAR Interchange Rules* de 2001 (manuel d'échange de wagons de l'AAR).

- La rupture de la roue s'est produite après qu'une fissure sous-jacente s'est agrandie progressivement au point qu'une partie de la table de roulement s'est détachée de la roue. La fissure était présente depuis quelque temps.

- La roue avait été au sommet de la fosse de refroidissement, en l'occurrence la position la plus susceptible de causer un refroidissement non uniforme et un piégeage d'hydrogène.

- L'inspection par ultrasons exécutée immédiatement après la fabrication n'a vraisemblablement pas permis de détecter une poche de gaz emprisonnée dans le métal ou une porosité gazeuse. Il est vraisemblable que les fissures causées par la présence d'hydrogène ne s'étaient pas encore formées ou qu'elles étaient trop peu nombreuses ou trop petites pour qu'une inspection par ultrasons permette de les détecter.

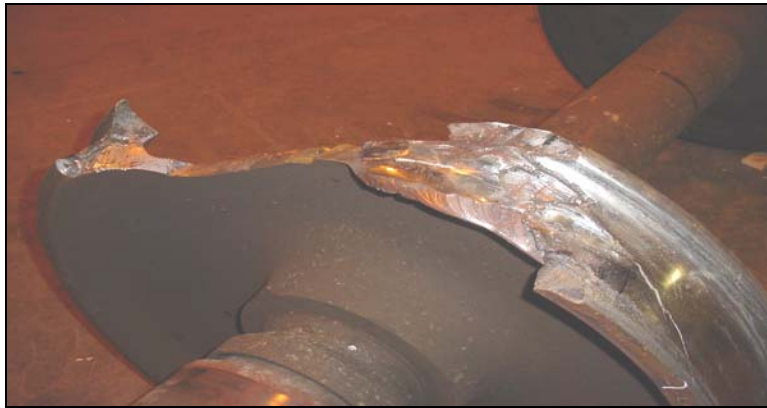
**Photo 4.** Roue brisée du wagon CNWX 111231

- La fracture de la roue (voir la photo 4) avait l'aspect typique d'une « microfissuration de la jante », qui est décrite à la règle 41 du *Field Manual of the AAR Interchange Rules* de 2001.
- La rupture de la roue s'est produite après qu'une fissure sous-jacente s'est agrandie progressivement au point qu'une partie de la table de roulement s'est détachée de la roue. La fissure était présente depuis quelque temps.
- Rien n'indique que la roue ait été soumise à une surchauffe soutenue consécutive au serrage des freins ou attribuable à d'autres causes.

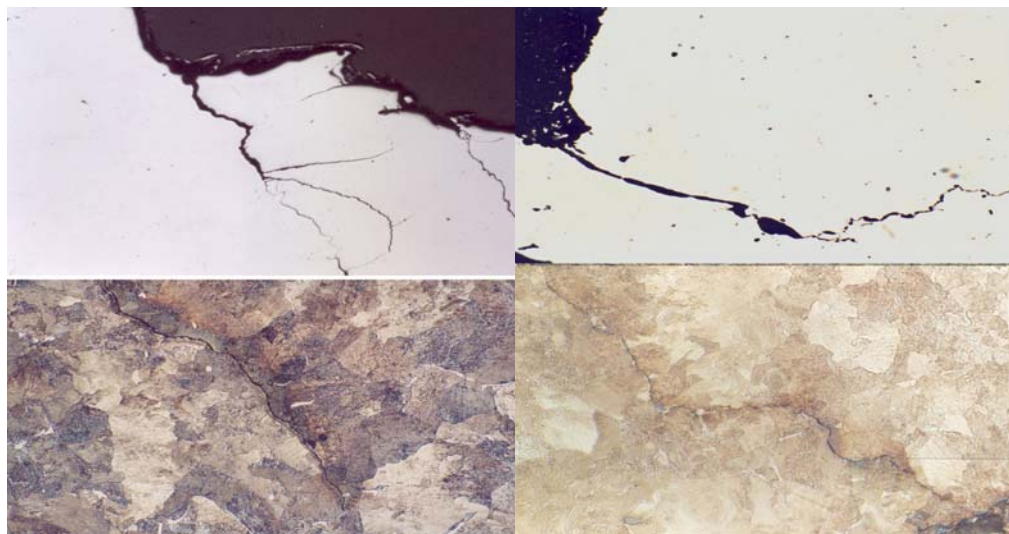
- Les roues n'avaient pas subi une surchauffe extrême.
- La rupture des roues s'est produite après qu'une fissure sous-jacente s'est agrandie progressivement jusqu'à ce qu'une partie de la table de roulement se détache de la roue.
- La fissuration sous-jacente causée par la fatigue était présente dans les roues depuis un certain temps.
- La fissuration avait commencé à plusieurs endroits de la roue qui étaient affectés par des défauts du matériau, notamment de la porosité et une fissuration intergranulaire (voir les photos 5 et 6).

**Photo 5.** Roue L4 du wagon CP 521173 (déraillement survenu à Whitby)

En haut : micrographie non attaquée de la fissuration sous-jacente coïncidant avec la zone d'origine de la fracture, grossie 25 fois

En bas : micrographie attaquée montrant une fissuration intergranulaire, grossie 500 fois
